REHABILITACIÓN DEL BLOQUE DE GRADAS DE LA FACULTAD DE INFORMÁTICA EN LA UNIVERSIDAD LAICA ELOY ALFARO DE MANABI AFECTADA POR EL TERREMOTO DEL 2016

REHABILITATION OF THE BLOCK OF STAIRS OF THE FACULTY OF COMPUTER SCIENCE IN THE UNIVERSITY LAICA ELOY ALFARO OF MANABI AFFECTED BY THE EARTHQUAKE OF 2016

Roberto Aguiar^(1,2), Henry Delgado⁽³⁾

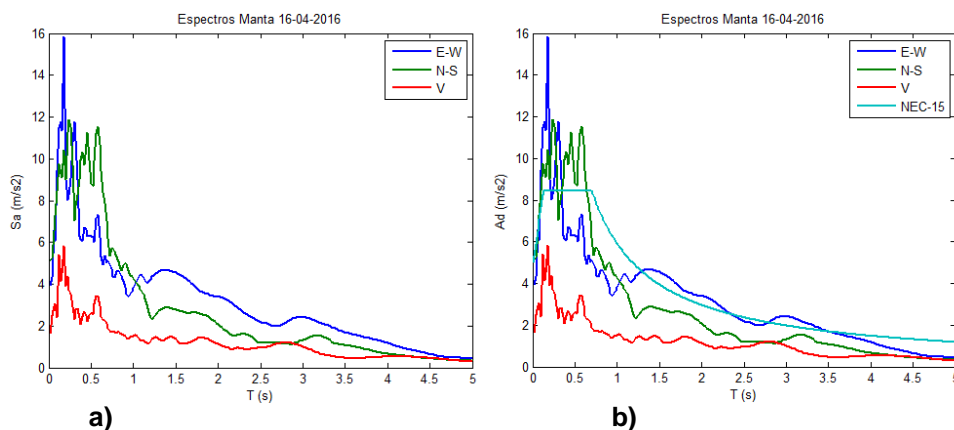
Figura 11 a) Espectros obtenidos para la ciudad de Manta del terremoto del 16 de abril de 2016; **b)** Espectros del Terremoto y el recomendado por el NEC'15 para suelo tipo D.

En la figura 11 a), se presentan los espectros obtenidos en la ciudad de Manta para el terremoto del 16 de abril de 2016, se aprecia la existencia de varios picos característicos, típicos de los sismos interplaca tipo thrust. (Aguiar 2010).

Los picos característicos son aquellos valores en los cuales la aceleración espectral vuelve a subir y por ende ingresa una mayor cantidad de energía a la estructura.

En la figura 11 b) se ha incluido el espectro de la Norma Ecuatoriana de la Construcción NEC-15, para un perfil de suelo tipo D, ubicado en la ciudad de Manta. Se observa que para períodos cortos, caso del edificio de la Facultad de Medicina, las aceleraciones espectrales del terremoto de 2016, superaron notablemente a las que reporta el espectro del NEC-15. **Por lo tanto, la rehabilitación sísmica se realiza considerando el espectro del terremoto del 16 de abril de 2016.**
